## Sågbacken på 1950-talet.

På en karta uppgjord år 1951 och två flygfotografier tagna 1953 ser man hur Sågbacken eller Mellanbruket såg ut på 1950-talet ända in på 1960-talet, före man började bygga pälsdjursanläggningarna på området.

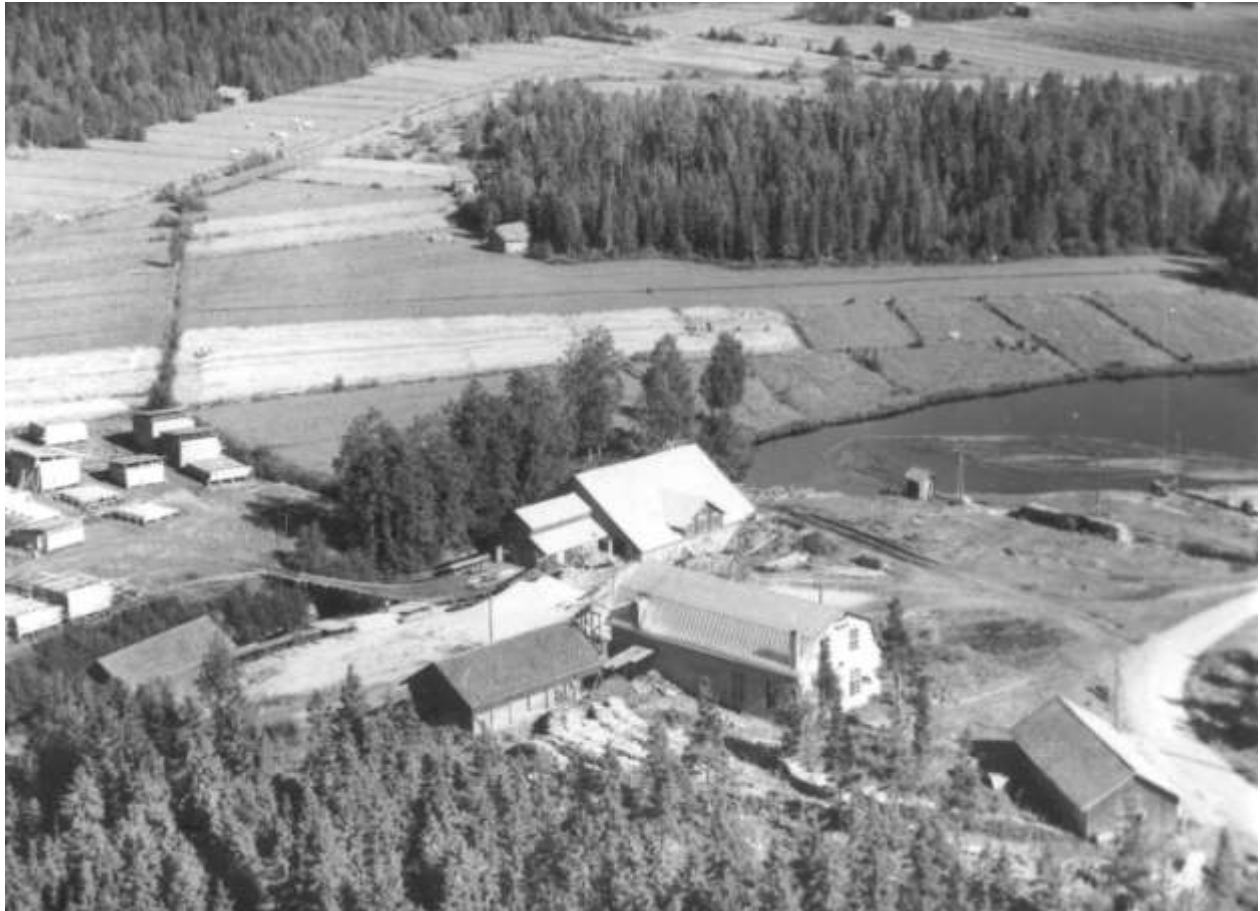
Karta över Sågbacken från 1951. Kopierad från Kimo Bruks arkivmaterial.

Kortfattad beskrivning av de byggnader och anläggningar som fanns på Mellanbruket på 1950-talet. Numreringen på kartan anger platsen där de beskrivna objekten fanns:

1. **Sågen:** Uppförd på stenväggarna av stångjärnshammarsmedjan från år 1788. I byggnaden fanns en sågram, en kantbänk och en hyvelmaskin. I byggnaden fanns även slipstenar, smärgelmaskiner, spånfläktar o.s.v. Från år 1957 fanns i byggnaden också ett litet vattenkraftverk. Sågtimrets väg från lagringsplatsen till sågat virke i brädgården gick ungefär till enl. följande förenklade beskrivning: Sågstockarna som körts till lagringsplatsen, rullades ner i dammbassängen för att blötläggas. Detta gjordes för att sågningen då gick lättare att genomföra när stockarna var våta. Det blötlagda sågtimret drogs sedan upp från dammbassängen med hjälp en motordragen kätting in i sågbyggnaden, där stockarna i sågramen och i kantbänken sedan sågades till virke i olika dimensioner. Det nysågade virket kördes därefter på vagnar längs en smalspårig järnväg (spårvidd 60 cm) till brädgården på östra sidan av ån, där virket sedan staplades upp för att torka. Bruket sålde merparten av virket från sågen till kunder inom landet och även på export. I rätt stor omfattning sågades stockar även åt enskilda skogsägare.

2. **Sågspånhögarna:** Två kraftiga fläktar blåste sågspånen från sågramen och kantbänken i två rörledning till spånhögarna utanför sågen. Rörledningarna var förlagda i stolpar på ca. 5-6 m höjd ovan marken. Sågspån fick man gratis hämta från spånhögarna och ofta såg man folk, från både när och fjärran, lasta sågspån på häst- och traktorkärror eller lastbilar. Kutterspånen från hyvelmaskinen blåstes med en egen fläkt och transportrör till ett lagerutrymme i sågbyggnadens vindsvåning. Kutterspånen såldes till kunder som använde den till isolering i väggar o.s.v.

3. **Virkesmagasinet:** I virkesmagasinet förvarades virke som skulle hyvlas till spontade golv- eller takbräder, golv-, taklister o.s.v. I byggnaden lagrades även hyvlat virke. Transporter mellan magasinet och sågen gjordes på en smalspårig järnväg.

4. **Oljelagret:** Oljelagret var ett litet skjul avbalkat med en mellanvägg i två delar, i den ena delen förvarades smörjoljor, lagerfett o. dyl., i den andra delen fanns ett utedass.

5. **Spånhuset:** I spånhuset lagrades den sågspån som skulle användas till bränsle i sug-gaskraftverket. Spånen blåstes i en rörledning från sågen till spånhuset.

6. **Suggaskraftverket:** I denna byggnad murad i cementtegel fanns suggaskraftverket som drevs med träavfall från sågen. I folkmun kallades anläggningen till Dunkarin på grund av ljudet när den var i gång. I närområdet kring kraftverket dumpades den tjära som bildades som en biprodukt när kraftverket var i drift.

7. **Suggaskraftverkets vedupplag:** Träavfall, kapat i ca. 1meters längder, transporterades vanligen med häst och kärra från sågen till upplagsplatsen, där det sedan staplades i långa vedtravar.

8. **Vattenledningsbrunn:** Vattnet till denna brunn kom från sågdammen via en rörledning. Från brunnen pumpades vattnet vidare upp till en bassäng i suggaskraftverkets vindsvåning med två pumpar som fanns inne i kraftverket. Vattnet användes till kylningen av suggasmotorn och till gasreningen. Det använda vattnet leddes via en grovreningsbassäng och avloppsledning tillbaka till Kimo å.

9. **Redskapslider:** I lidret förvarades arbetsredskap, tegelgjutformar, kärror o.s.v.
10. **Stockhuset:** I denna byggnad förvarades maskiner, arbetsredskap, rör, slangar m.m. Under krigstiden på 1940-talet gjordes i byggnaden splintved till bilarnas gengasaggregat.

11. **Kontbastun:** Denna byggnad bestod av en timrad rökbastu och en tillbyggnad uppförd av bräder. I kontbastun torkades ben från slaktade djur innan de skulle malas till benmjöl i kvarnen, som fanns i sågbyggnaden ännu på 1920-talet. Kontbastun var rätt förfallen och den revs i mitten på 1950-talet.

12. **Stolpupplaget:** Brukets elverk hade stolplagret på detta ställe. Stolplagret var av tillfällig karaktär och hade ett enkelt tak byggt på stolpar. Väggar saknades.

13. **Kolmileplatsen:** Kolmilor anlades på denna plats och träavfall från sågen användes som råmaterial till det smideskol som man fick från milan. Man kolade en mila när brukets förråd av smideskol behövdes fyllas på.
